סקר טבע ומפגעים סביבתיים

מסמך מסכם

קדימה-צור

דצמבר 2025

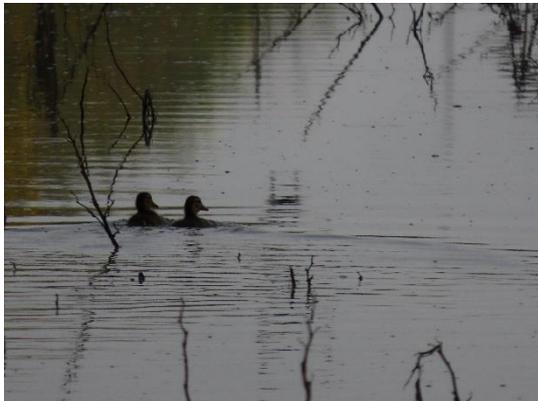
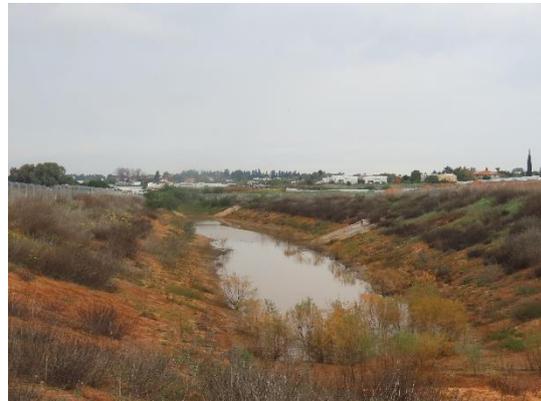
תמונה 1 – דוגמה לבתי גידול לחים

אפרוחי ברכיה בנחל קדימה

מאגר קדימה

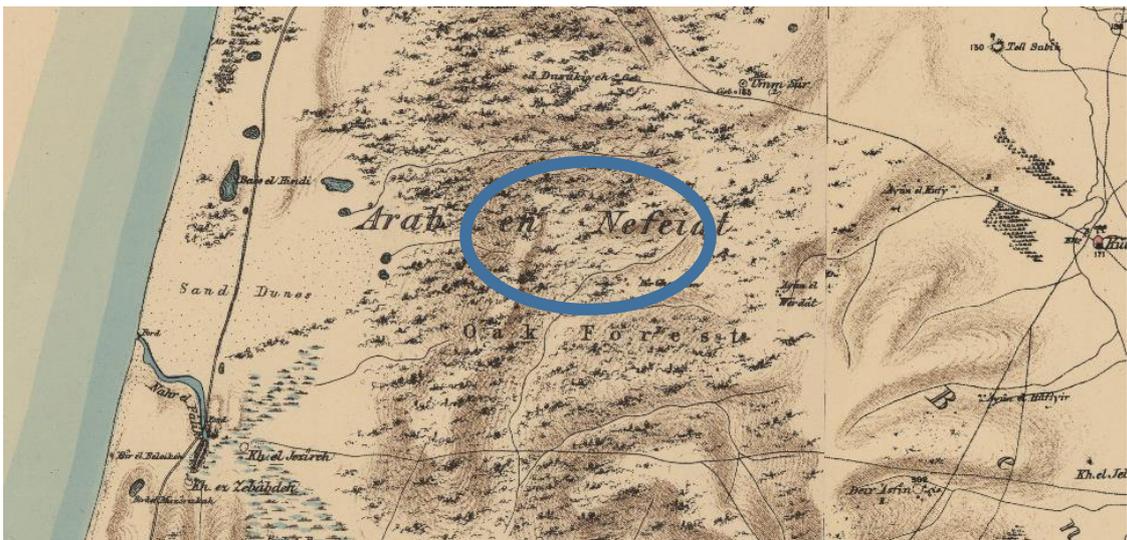
תמונה 2 – מפת ה-PEF, 1880. מוקף בעיגול – אזור קדימה-צורן

על החי והצומח במועצה ניתן ללמוד מכמה מקורות מידע היסטוריים. המקור הראשון הוא מפת הקרן הבריטית לחקירת ארץ ישראל (PEF), שנערכה בסביבות שנת 1875 ומצורפת להלן (תמונה 2). ממפה זו ניתן ללמוד על כך שמרחב הסקר לא היה מיושב, אלא מכוסה ביער אלונים שנמשך ברצף מאזור כפר סבא של ימינו עד סמוך לנחל אלכסנדר, בחפיפה גבוהה לגבעות החמרה בשרון. בנקודות מעטות בתחום זה מצוינים שמות גיאוגרפיים של נקודות התיישבות קטנות, וכן מצוינים מעיינות קטנים שהתקיימו בשולי גבעות החמרה. מצפון-מערב לתחום הסקר מסומן הכפר אל-מוע'ייר (המוכר גם בשם ח'רבת בית ליד בתקופת המנדט הבריטי), כפר שנקרא על שם מערות המגורים ששימשו את תושביו ברכס הכורכר השלישי. מצפון לתחום הסקר מסומנת ח'רבת אום סור, שבה היה כפי הנראה יישוב עונתי בלבד. החורבה מתוארת בידי סוקרי ה-PEF כשרידי יישוב חרב, שסביבו כמה אלונים יפים (האתר נמצא בפרדס מהדרין של ימינו, ונקרא כיום תל צורן. לא נותרו אלונים בקרבתו).

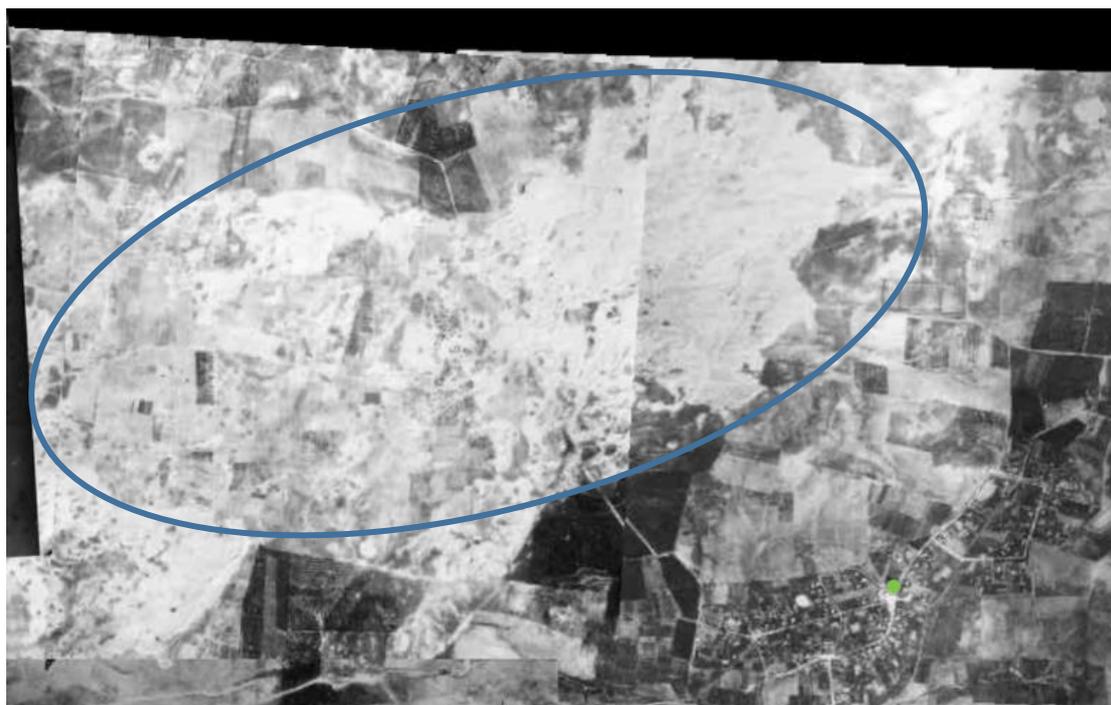
תמונה 4 – תצלום אוויר משנת 1944

(בנקודה הירוקה – עין ורד. מוקף בעיגול כחול – שטחי חולות נודדים)

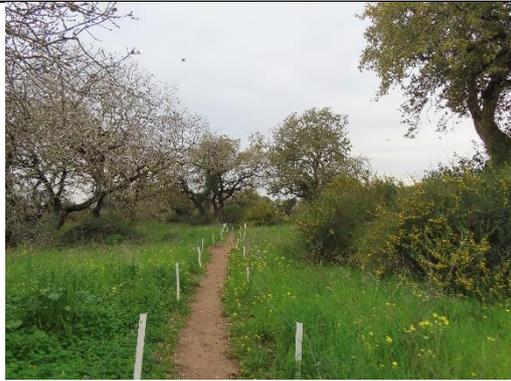
<p>שטח הנשלט על ידי אלוני תבור בצפיפות נמוכה וביניהם שיחים וצומח עשבוני רב ועשיר.</p>	<p>יער אלוני תבור</p>

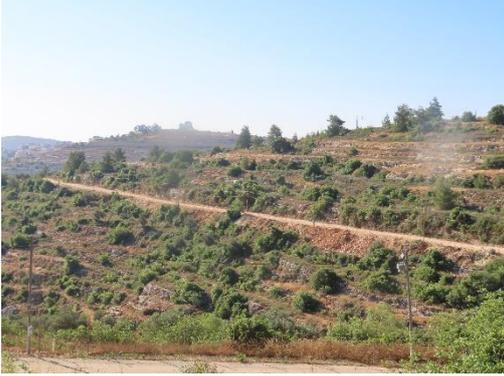
<p>שטחים המצויים על קרקעות קלות. בשטחי החולות ישנו צומח עשבוני רב. בשטחי החמרה ישנם בני-שיח שונים וכן צומח עשבוני רב עם גיאופיטים רבים.</p>	<p>חולות חמרה או</p>

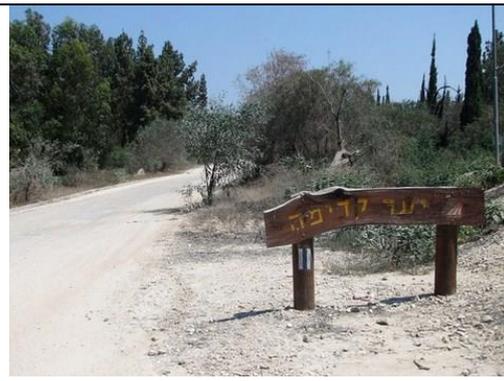
<p>אזורים אשר ניטעו בעצי אקליפטוס ואורן לפני קום המדינה. בתת-היער הצפוף צמחים ג'נרליסטים ובאזורים פתוחים יותר צמחיית חולות וחמרה נדירה.</p>	<p>יער אדם נטע-</p>

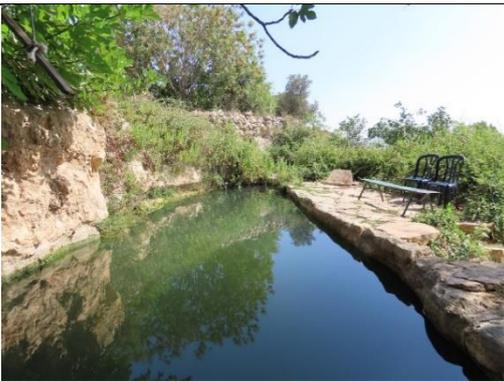
<p>בריכות חורף ומאגר המתפקד כבריכת חורף. שטחים אלו מקיימים מגוון ביולוגי ייחודי המתקיים בסביבה מימית.</p>	<p>בתי גידול לחים</p>

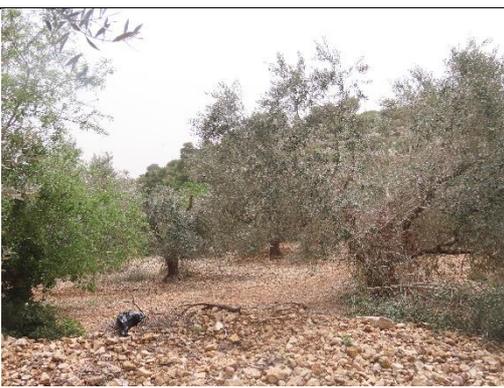
<p>שטחים פתוחי נוף ובהם גידולי שדה, בעיקר תות שדה. שטחים אלו משמשים בית גידול למינים של שטחים פתוחים וכן צומח של אזורי חולות וחמרה בשוליהם.</p>	<p>חקלאות - גידולי שדה</p>

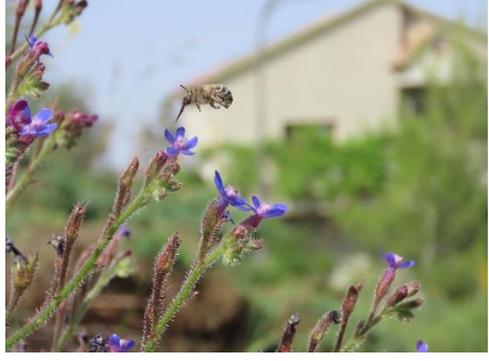
<p>חצרות שיכונים, קירות חיים ומערכות גינון בסביבה הבנויה.</p>	<p>הסביבה הבנויה</p>

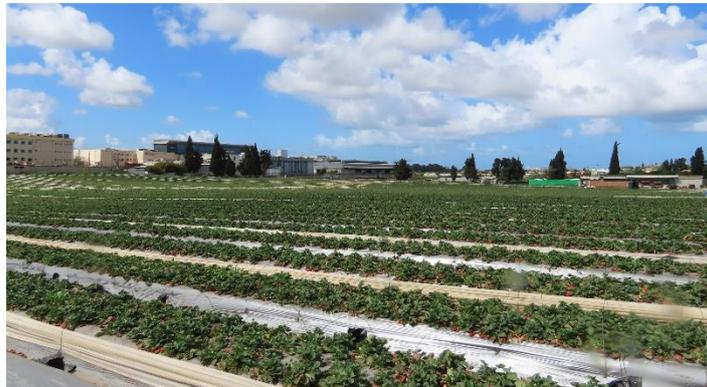
תמונה 6 – גידולי תות שדה

טיפוס הצומח הנרחב ביותר בתחום קדימה-צורן. טיפוס זה משתרע בשטח של 3,625 דונם שהם כ-70% מהשטח הנסקר. אזורים אלו הם שטחי חקלאות אינטנסיביים מאוד עם השקיה קיצית ודישון רב. ברובם גידולי תות שדה. לגידולים אלו יש השפעה רבה על הסביבה, וזאת בעיקר בעקבות הגידול על פלסטיק אשר נשאר במרחב הפתוח זמן רב לאחר סיום הגידול. בשולי החלקות נמצאים לעיתים כתמי חול ובהם צמחייה מקומית שרידית, בחלקה נדירה. לעיתים יש במשארים אלו פריחות מרהיבות של תורמוסים ופרגים.

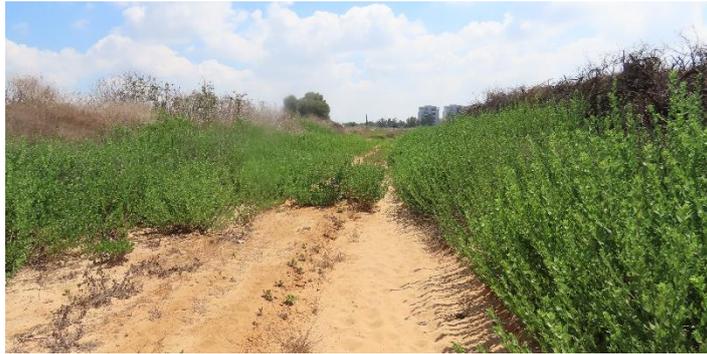
תמונה 7 – מעזבה בקרקע חולית

שטחים אלו הם אזורים אשר עברו פיתוח או הכנה לחקלאות ונעזבו. בשטחים אלו שולטים בעיקר מינים פולשים כמו טיונית חולות וכנפון זהוב, אולם הודות לקרקע החולית אפשר למצוא לצידם גם מינים מקומיים, ובמקרים מסוימים אפילו מינים בסכנת הכחדה. מטיפוס זה הוגדרו 11 פוליגונים, בשטח כולל של 261 דונם. זהו טיפוס צומח עם פוטנציאל גבוה לשיקום.

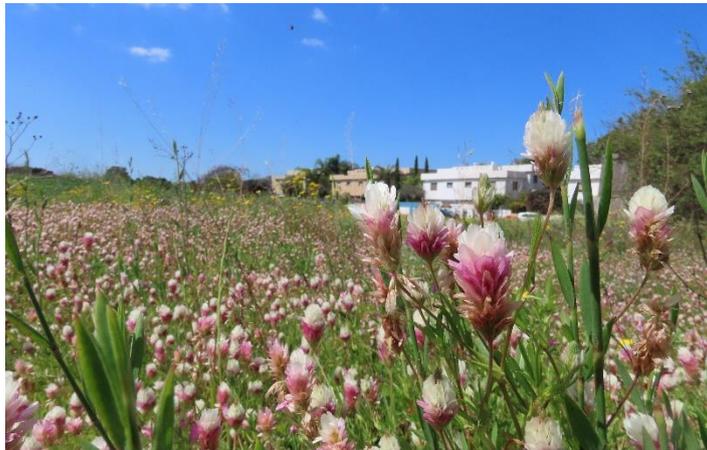
תמונה 8 – מרבדי פריחה של תלתן פלשתי, מין בסכנת הכחדה בטיפוס זה

טיפוס צומח זה מצוי על קרקעות חוליות ובו עשבוניים רבים. שטחים אלו הם משארי חקלאות גדולים וכן משארי טבע בתווך הבנוי של המועצה. במרחבים אלו פריחה מרהיבה באביב, הכוללת פריחה משמעותית של תורמוסים, חרציות, פרגים וכן מינים נוספים. מרבית הצמחים הנדירים בסקר נמצאו בטיפוס צומח זה.

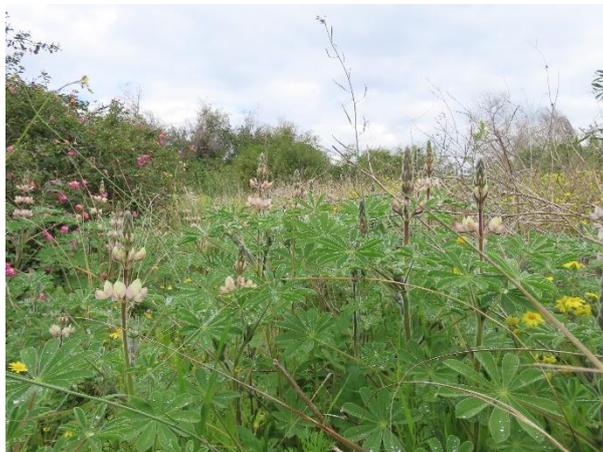
שטחי פרדסים אשר נעזבו ואינם מטופלים יותר. בפרדסים אלו תת-הפרדס עשיר במיני צומח עשבוניים אשר חזרו לצמוח לאחר הפסקת העבודה בפרדס. מינים אלו אופייניים לשטחי חמרה וחול. כמו כן, בפרדסים אלו מינים בסכנת הכחדה. זהו טיפוס צומח בעל ערכיות רבה. תמונה 9 – פריחת תורמוסים בפרדס עזוב

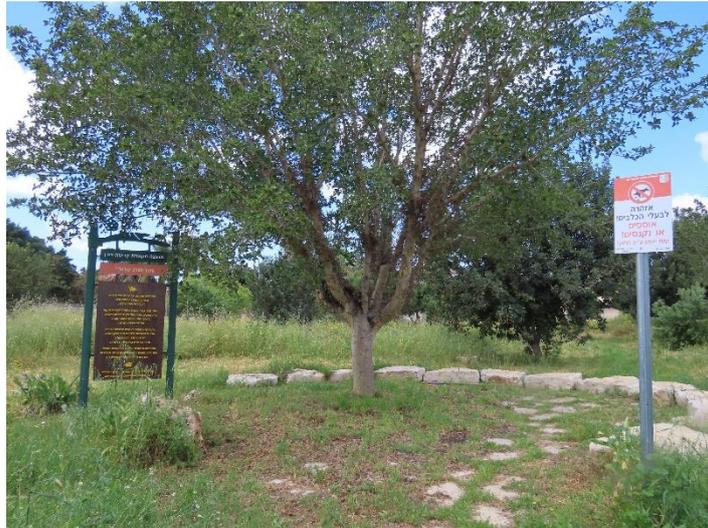
תמונה 10 – בוסתן עירוני בחורשת עמרי

בכמה אתרים בלב המועצה נשתלו אזורי בוסתן של עצי פרי ועצי בר מקומיים. בחלקם גם נשתלו גיאופיטים ופוזרו זרעים של פרחי בר מקומיים. זהו טיפוס צומח בעל ערכיות בוטנית נמוכה, אשר ניתן לשדרגה בעזרת זריעה ושתילה של מינים נדירים וייחודיים. **לבוסתנים אלו ערכיות קהילתית חברתית וחינוכית רבה.**

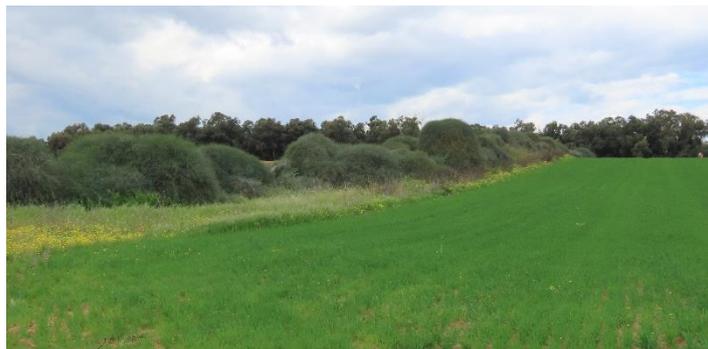
תמונה 11 – משאר טבעי שיחיית שרביטן

משאר טבעי גדול יחסית ובו שיחייה צפופה של שרביטן, ובאזורים מסוימים אפילו שלטון מוחלט של שרביטן. בשולי השיחים צמחייה עשבונית פורחת של קרקעות חוליות, כולל המין הנדיר תורמוס צהוב. זהו טיפוס צומח בעל ערכיות רבה.

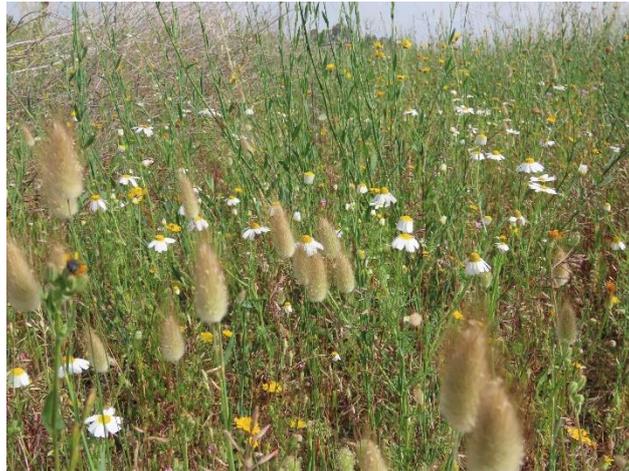
תמונה 12 – עשבונים פורחים בחורש שיטה כחלחלה

טיפוס צומח ייחודי, המתאפיין בשלטון של שיטה כחלחלה בצפיפות בינונית, כשבין עצי השיטה שטחים בהם שלטון של עשבונים. זהו מרחב מעבר בין קרקעות חול לחמרה ובו צמחייה נדירה של קרקעות אלו – פשתנית יפו, שום תל-אביבי, היפוכריס קירח וכף-עוף מנוצה. זהו **טיפוס צומח בעל ערכיות גבוהה הדורש שיקום וטיפול אקולוגי**.

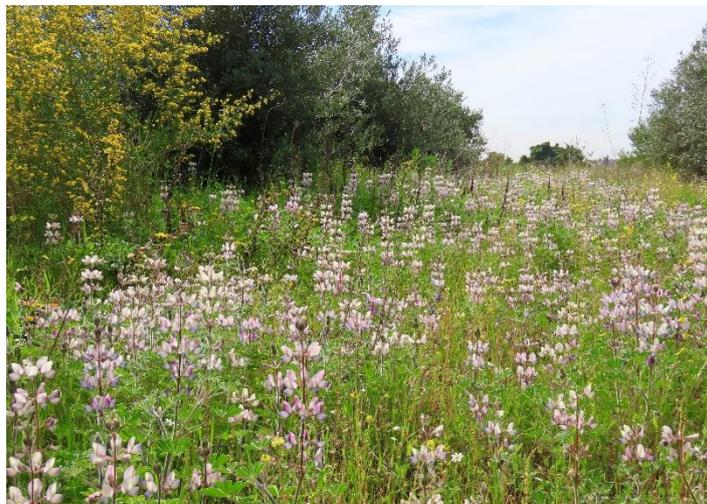
תמונה 13 – פריחת תורמוסים בין שורות הכרם

שטח ובו כרם זיתים עזוב. בכרם התפתחה תת-כרם עשירה במיני צומח עשבונים מקומיים יחד עם פלישה משמעותית של סיסם הודי (מין בר בארץ באזור עין גדי, ובמרחב השרון פליט תרבות פולשני), יחד עם התפשטות דוחן קיפח. זהו **טיפוס צומח בעל ערכיות בוטנית גבוהה במיוחד**, שכן בכרם גדלים מספר רב של צמחים בסכנת הכחדה הראויים להגנה. **בית גידול זה יש לשקם ולטפח כשמורת טבע**.

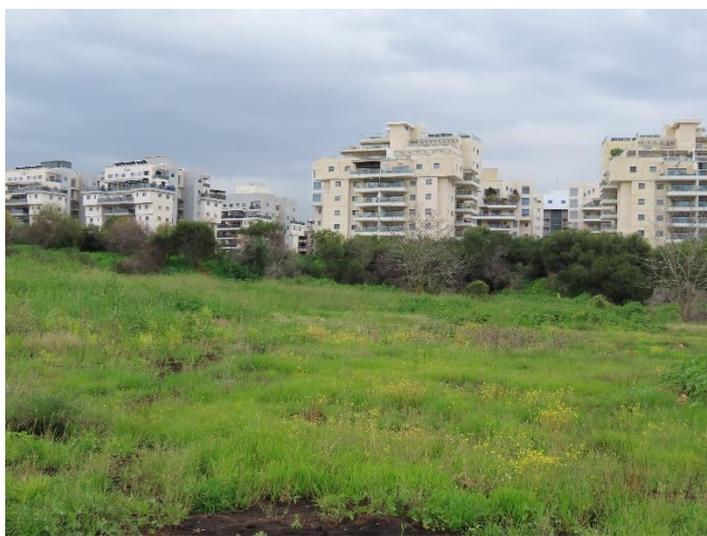
טיפוס זה הוגדר בשטח בריכת החורף המתוכננת באתר הכניסה לצורן. זהו שקע לח במרכזו ערוץ ניקוזי. הצמחייה השולטת בו היא ארכובית שבטבטית ומיני בתי גידול לחים כמו זנב שועל ארוך ומינים נוספים. הוגדר תא שטח אחד מטיפוס זה. **זהו טיפוס צומח בעל ערכיות גבוהה.**
תמונה 14 – עשבונניים בני-קיימא באחו לח

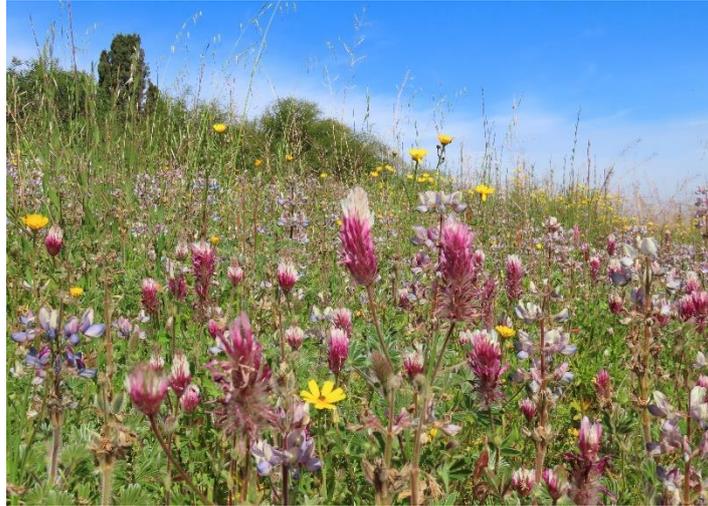
טיפוס זה הוגדר באנ"מ אילנות סביב כרם הזיתים באתר. באזור זה ריכוז נדיר של אתרי פריחה רבים ומינים בסכנת הכחדה, ביניהם אירוס הארגמן הייחודי למרחב. בטיפוס זה עיקר המינים הם עשבונניים בני-חלוף. הצבע השלט בפריחה משתנה עם העונות במרחב ייחודי זה. **זהו טיפוס צומח בעל ערכיות גבוהה במיוחד, וראוי לשמרו כשמורת טבע.**

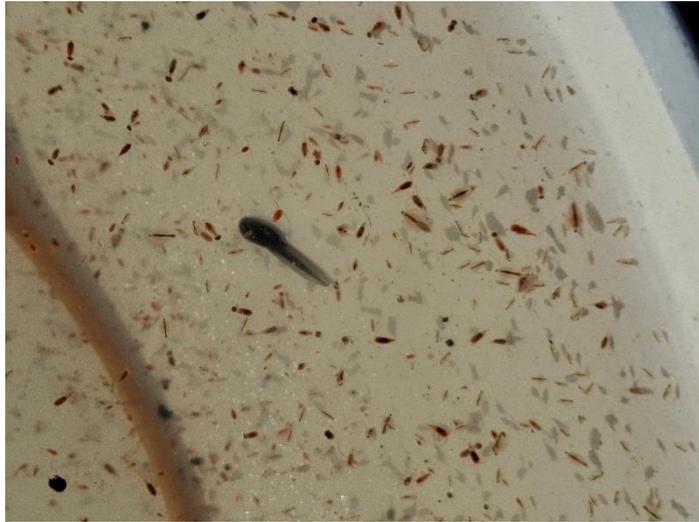
תמונה 24 – צלחת דיגום אופיינית במאגר קדימה
(ראשן קרפדה, שטרצל אדמדם ומיני דפנאים)

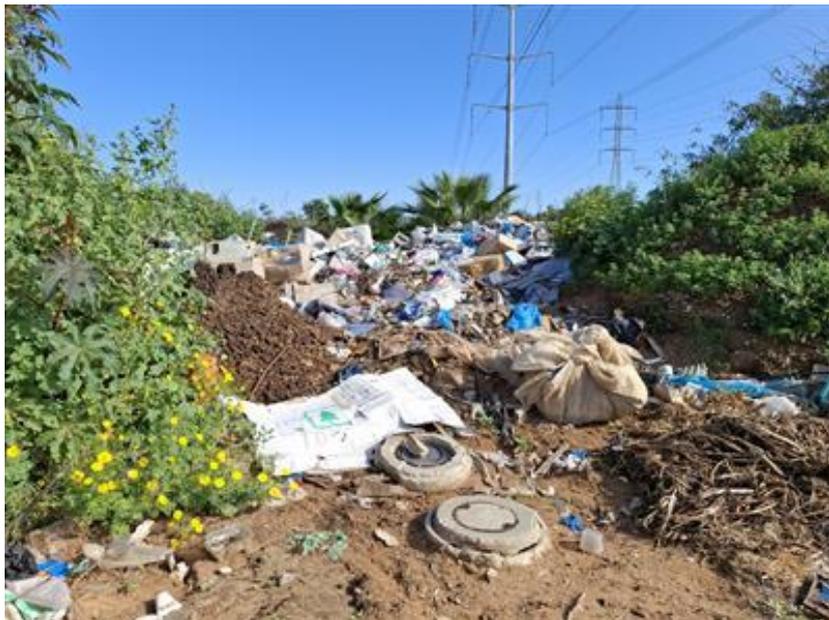
תמונה 30 – "הר" פסולת חקלאית שעליו התפתחה צמחייה פולשת וזריקת אשפה חדשה

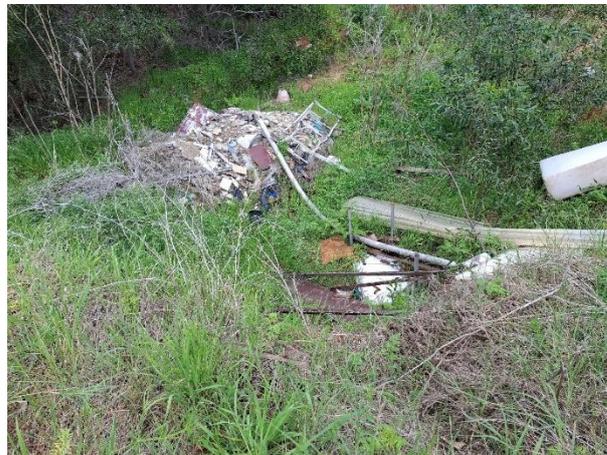
זו כוללת חומרי בניין, הריסות מבנים וחלקי אביזרים המשמשים בבניין. במקרים רבים מדובר על פסולת שמקורה בשיפוצים. במקום לפנות את הפסולת לאתרים מוסדרים, היא מושלכת בצידי דרכים, בשולי שטחים פתוחים ובמקומות נוספים הנתפסים בידי המשליכים כ"הפקר". אתרים שבהם הושלכה פסולת בניין בעבר מאופיינים בהתפתחות צמחייה פולשת, כגון שיטה כחלחלה. בסקר הנוכחי נרשמו **12 מוקדי פסולת בניין**. פסולת הבניין פזורה במועצה ללא מוקד מרכזי אחד. בסמוך ליער אילנות מצוי אזור של בנייה לא חוקית שנהרסה ונשארה בשטח, זהו מוקד פסולת הבניין הגדול ביותר במועצה, ויתר המפגעים קטנים או בינוניים.

תמונה 31 – פסולת בניין באתר הכניסה לצורן

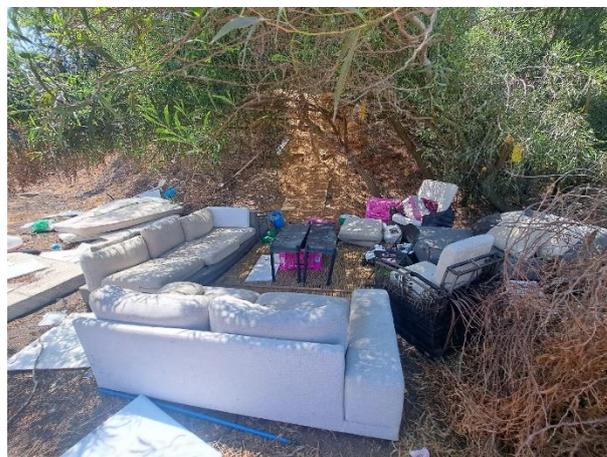
תמונה 32 – זולה באתר הכניסה לצורן

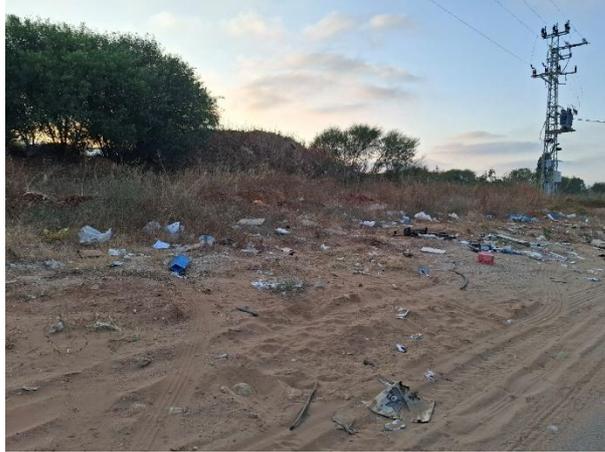
פסולת ביתית, כגון שאריות מזון, כלים חד-פעמיים, שקיות ניילון ועוד. בסך הכול הוגדרו 2 מפגעי אשפה, בהיקפים בינוניים.

תמונה 33 – אשפה בשולי אנ"מ אילנות

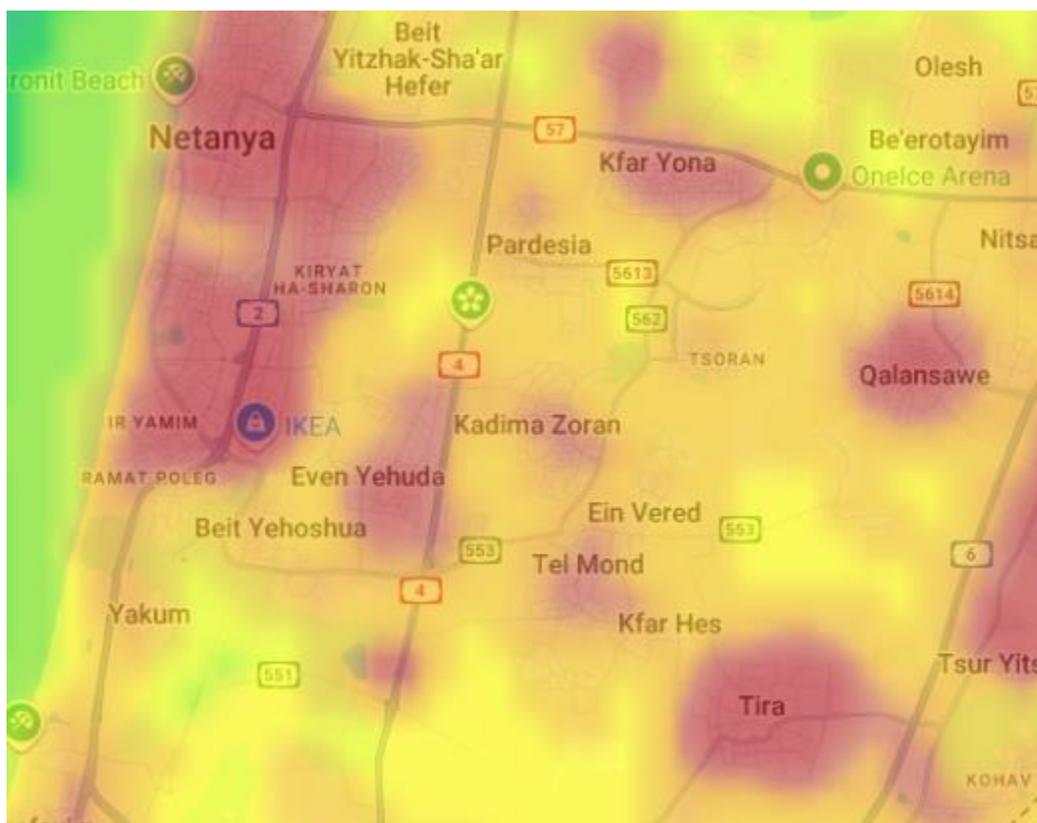
מפה 18 מציגה ערכי מדידות, שנערכו כמפת זיהום אור. הנתונים נלקחו מלוויין של נאס"א. ממפה זאת לומדים כי כל מרחב המועצה וכן האזורים הסמוכים לו מציגים ערכי זיהום אור גבוהים, וכי אין מרחב ללא זיהום אור באזור זה.
