א.ד.גן ציבורי הפלמח רחוב הפלמח 126 קדימה

**נתוני הבדיקה**

מזהה 892839  
שם שאלון/ברקוד סיכום המבדק

#	שאלה	תשובה	הערה
	שם הלקוח	א.ד.מתקני משחק	
	פירוט המתקנים	כמות המתקנים שנבדקו כמפורט בהמשך הדוח	5
		חלקם מסומנים בתווית סימון של חברת עצמון	
		חלקם מסומנים בתווית סימון של חברת פיברן	
	מהות הבדיקה	בבדיקה חלקית בהתאם לדרישות תקן ת"י 1498 מהדורה 2006 בחלקים המפורטים להלן: חלק 1: 4.2.4.4-4.2.4.1, 4.2.4.6, 4.2.4.7, 4.2.4.5, 4.2.6, 4.2.7, 4.2.8, 4.2.9.1-4.2.12.3, 4.2.13, 7 טבלה 1, טבלה 2, טבלה 3, טבלה 4, מוסף ד' חלק 2: 4 חלק 3: 4, טבלה 1, טבלה 2 חלק 4: 4 חלק 5: 5, 6 חלק 6: 4, 5 חלק 7: 6.2.ג: 8 חלק 3, 4	
	סיכום הבדיקה	המתקנים הנ"ל מתאימים לדרישת התקן ת"י 1498 בחלק מהסעיפים המופיעים במהות הבדיקה.	
	סיכום	מתקני המשחקים הנ"ל נבדקו בהתאמה לדרישות התקן לכל הגילאים מתקני המשחקים הנ"ל נבדקו בהתאמה לדרישות התקן מעל גיל 3 כיסוי השטח באתר במתקנים בוצע באמצעות חצץ על מתקני משחקים חלה חובת תו תקן, בעל המתקן נדרש לתחזק את המתקנים באמצעות גוף בעל היתר ממכון התקנים

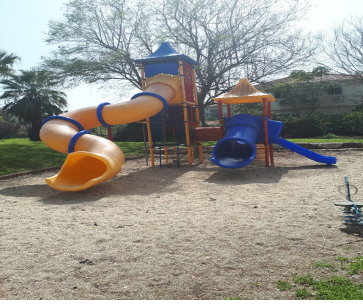
מתקן משולב עם מגדלים תקן חדש - 1 892840

פירוט ליקויים	המתקן נבדק ונמצא תקין	
תאור המתקן	מתקן משולב בעל 2 מגדלים	
שם היצרן	פיברן	
כיסוי שטח וגיל המשתמשים	מתקני המשחקים הנ"ל נבדקו בהתאמה לדרישות התקן לכל הגילאים	
	כיסוי השטח באתר במתקנים בוצע באמצעות חצץ	
בין המגדלים מורכבים הרכיבים הבאים:	בין מגדל מס' 1 למגדל מס' 2	מנהרת זחילה מפח מחורר
מגדל 1	המגדל מרובע	
	אל המגדל מורכבים הרכיבים הבאים:	
	מגלשת צינור ישרה מפלסטיק	
	למגדל קיים גגון	
	מגלשה ישרה מפלסטיק	
	קיר טיפוס אינדיאני ממתכת עם שרשרת עזר	
	גובה המפלט בס"מ מפני הקרקע: 102

גובה המפלים בס"מ מפני הקרקע: 100  
290

אל המגדל מורכבים הרכיבים הבאים:

מגלשת צינור מפותלת מפלסטיק

סולם אנכי ממתכת

סולם טיפוס אנכי ממתכת עם חופה  
מפלסטיק

עמוד גלישה אנכי ממתכת

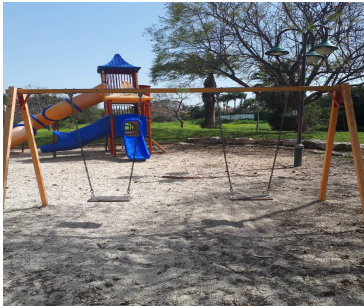
892843 מתקן-תקן ת"י 1498 תקן חדש 1

שם היצרן עצמון

כיסוי שטח וגיל המשתמשים מתקני המשחקים הנ"ל נבדקו בהתאמה לדרישות התקן מעל גיל 3

כיסוי השטח באתר במתקנים בוצע באמצעות חצץ

שם המתקן חצובה מתכת עם 2 מושבים שטוחים מגומי,

פירוט ליקויים המתקן נבדק ונמצא תקין

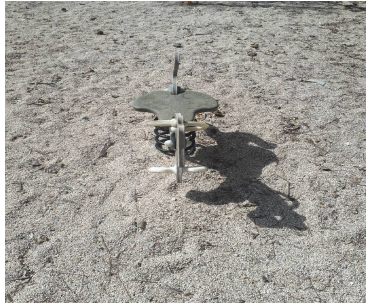
892844 מתקן-תקן ת"י 1498 תקן חדש 2

Kompan

מתקני המשחקים הנ"ל נבדקו בהתאמה לדרישות התקן לכל הגילאים

כיסוי השטח באתר במתקנים בוצע באמצעות חצץ

נענוע קפיץ בדמות מפלסטיק סוס

המתקן נבדק ונמצא תקין

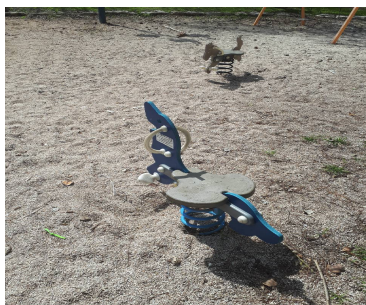
892845 מתקן-תקן ת"י 1498 תקן חדש 3

Kompan

שם המתקן	נענע קפיץ בדמות מפלסטיק	כלב ים
----------	-------------------------	--------

פירוט ליקויים	המתקן נבדק ונמצא תקין
---------------	-----------------------

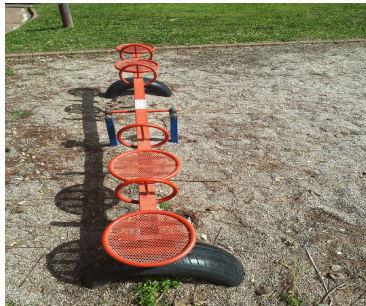
מזהה	שם שאלון/ברקוד
892846	מתקן-תקן ת"י 1498 תקן חדש 4

שם היצרן	עצמון
----------	-------

כיסוי שטח וגיל המשתמשים	מתקני המשחקים הנ"ל נבדקו בהתאמה לדרישות התקן לכל הגילאים
-------------------------	---

כיסוי השטח באתר במתקנים בוצע באמצעות חצץ
---

שם המתקן	עלה ורד מתכת עם 2 מושבים פלסטיק ו- 2 מאחזים עגולים ממתכת, בכל צד
----------	---

פירוט ליקויים	המתקן נבדק ונמצא תקין
---------------	-----------------------
