א.ד. גן ציבורי ציפורה רחוב ויצמן 10 קדימה

מזהה 891640
שם שאלון/ברקוד סיכום המבדק

#	שאלה	תשובה	הערה
	שם הלקוח	א.ד. מתקני משחק	
	פירוט המתקנים	כמות המתקנים שנבדקו כמפורט בהמשך הדוח	2
	מהות הבדיקה	בדיקה חלקית בהתאם לדרישות התקן ת"י 1498 "מתקני משחקים" – בחלקים המפורטים להלן: חלק מס' 1 משנת 2000 סעיפים 4, 8; חלק מס' 2 משנת 1997 כולל ג"ת משנת 2000 ומשנת, סעיפים 5.1, 5.2, 8.1, 8.3, 8.4, 8.7.2, 8.7.3 חלק מס' 4 משנת 1994 כולל ג"ת משנת 2000 ומשנת 2001 סעיפים 4.2, טבלה 2 וסעיף 5. חלק מס' 5 משנת 1994 כולל ג"ת משנת 1998 ומשנת 2000 סעיף 4, תת סעיפים 4.1.3, 4.1.4, 4.2.2, 4.3 וסעיף 5, תת סעיפים 5.1.1, 5.1.2, 5.1.4.	
	סיכום הבדיקה	המתקנים הנ"ל מתאימים לדרישת התקן ת"י 1498 בחלק מהסעיפים המופיעים במהות הבדיקה.

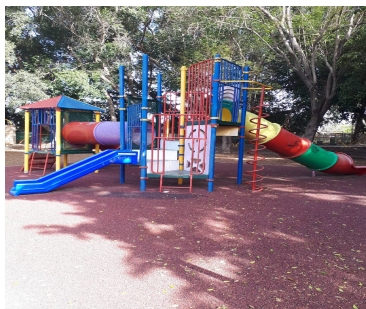
מזהה	שם שאלון/ברקוד
891671	מתקן משולב עם מגדלים תקן ישן 1-

פירוט ליקויים	המתקן נבדק ונמצא תקין	
תאור המתקן	מתקן משולב בעל 2 מגדלים	
שם היצרן	לא ידוע	
כיסוי שטח וגיל המשתמשים	מתקני המשחקים הנ"ל נבדקו בהתאמה לדרישות התקן מעל גיל 4	
	כיסוי השטח באתר במתקנים בוצע באמצעות גומי מלאכותי	
בין המגדלים מורכבים הרכיבים הבאים:	בין מגדל מס' 1 למגדל מס' 2	מנהרת זחילה מפח מחורר

אל המגדל מורכבים הרכיבים הבאים:

מגלשת צינור ישרה מפלסטיק

סולם שלבים משופע ממתכת

למגדל קיים גגון

קיר טיפוס אינדיאני ממתכת עם שרשרת עזר

גובה המפלים בס"מ מפני הקרקע: 90

למגדל לא קיים גגון

המגדל משולש

גובה המפלים בס"מ מפני הקרקע: 49

מגלשה ישרה מפלסטיק

סולם אנכי ממתכת

עמוד בורגי ממתכת

רשת כבלים שתי וערב

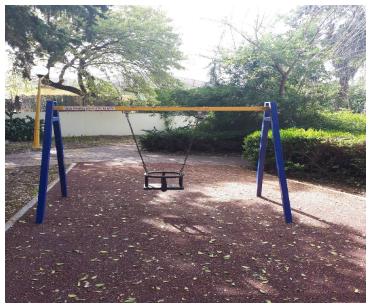
891674 מתקן-תקן ת"י 1498 תקן ישן 1

עם מושב עריסה מגומי

חצובת נדנדה ממתכת

מתקני המשחקים הנ"ל נבדקו בהתאמה
לדרישות התקן עד גיל 4

כיסוי השטח באתר במתקנים בוצע
באמצעות גומי מלאכותי

המתקן נבדק ונמצא תקין
